Как «реставрировали» ковдскую церковь

Е. Кудрявцева

Судьба ковдской церкви

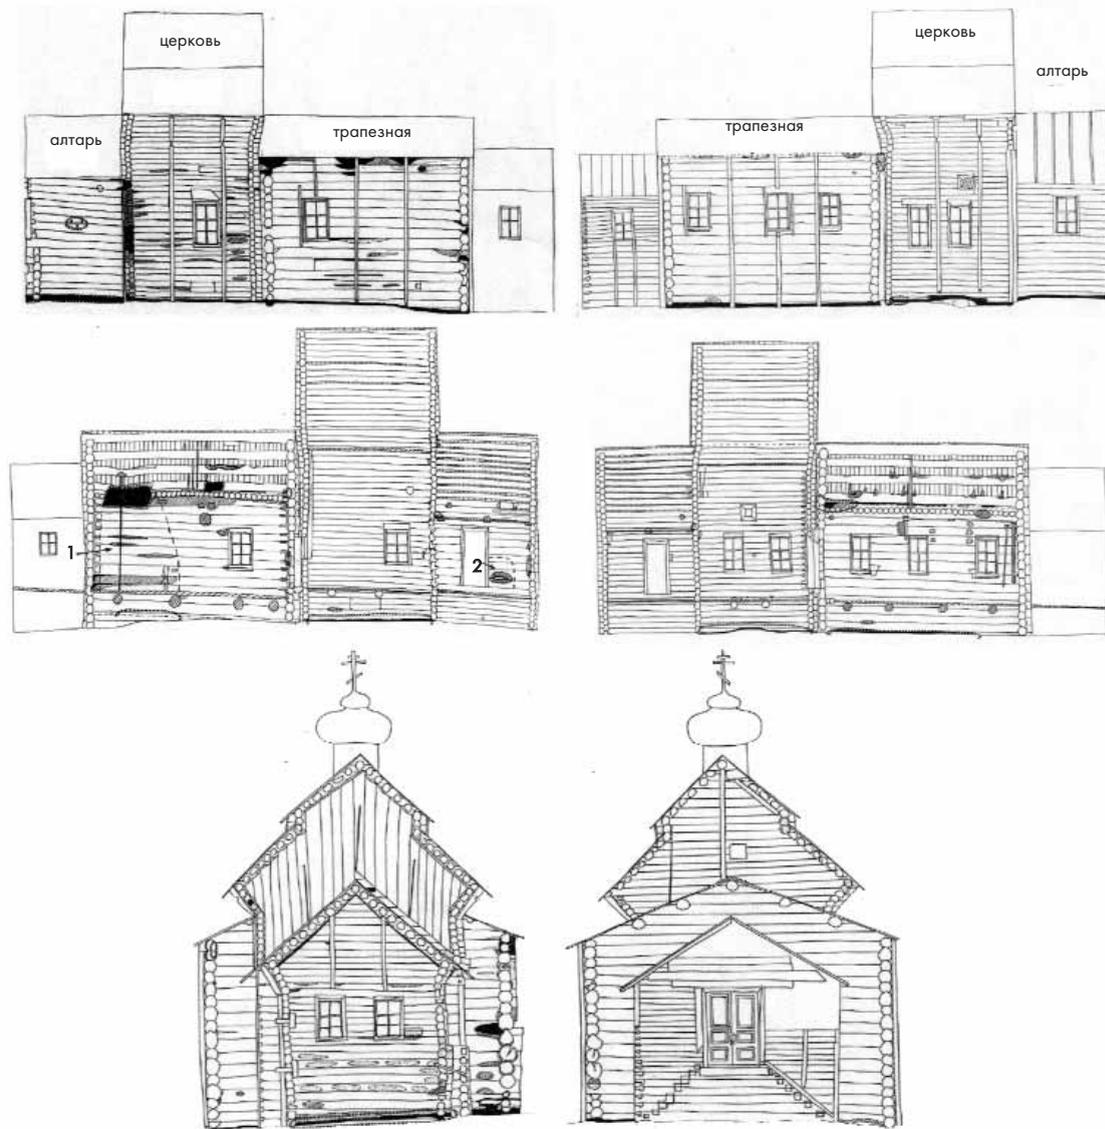
Места обнаружения грибов и все очаги поражения были нанесены на побревенные схемы церкви и колокольни (см. схемы церкви на рисунке 1). В каждом случае определялась глубина деструкции древесины. Анализ очагов выявил следующее:

- 1) Наиболее агрессивная серпула обнаружена на нижних венцах здания, которые сильно разрушены. Однако она по каким-то причинам почти нигде не поднимается выше второго венца.
- 2) Отдельные маленькие пятна серпулы и кониофоры обнаружены на балках крыши и вызваны скорее всего протечками. Однако поражения локальны и неглубоки.
- 3) Два больших пятна глубоко разрушенной древесины в северной стене трапезной и в ризнице связаны с наличием печей (цифры 1 и 2 на рисунке 1). Стена рядом с печью регулярно прогревалась, а остывая, конденсировала влагу, что в сумме создавало идеальные условия для гриба.

Рисунок 1. Схемы, показывающие очаги деструкции древесины на ковдской церкви.
 Зоны грибкового поражения затемнены, степень поражения соответствует степени затемнения.

4. На северной стене снаружи обнаружен мицелий и слаборазвитые плодовые тела кореолилу-са. Однако, этот гриб — слабый разрушитель, и глубокой деструкции он не вызвал.

Однозначный вывод нашей работы — оснований для срочной переборки храма просто нет. Починить крышу, поменять нижние венцы, провести замены в прогнивших участках возле печек. Никогда больше печей в храме не устанавливать. Восстановить обшивку. Восстановить внутреннее убранство. Продолжить изучение исторического прошлого. Возродить храм как духовный центр. Вот вкратце самая разумная программа на будущее.

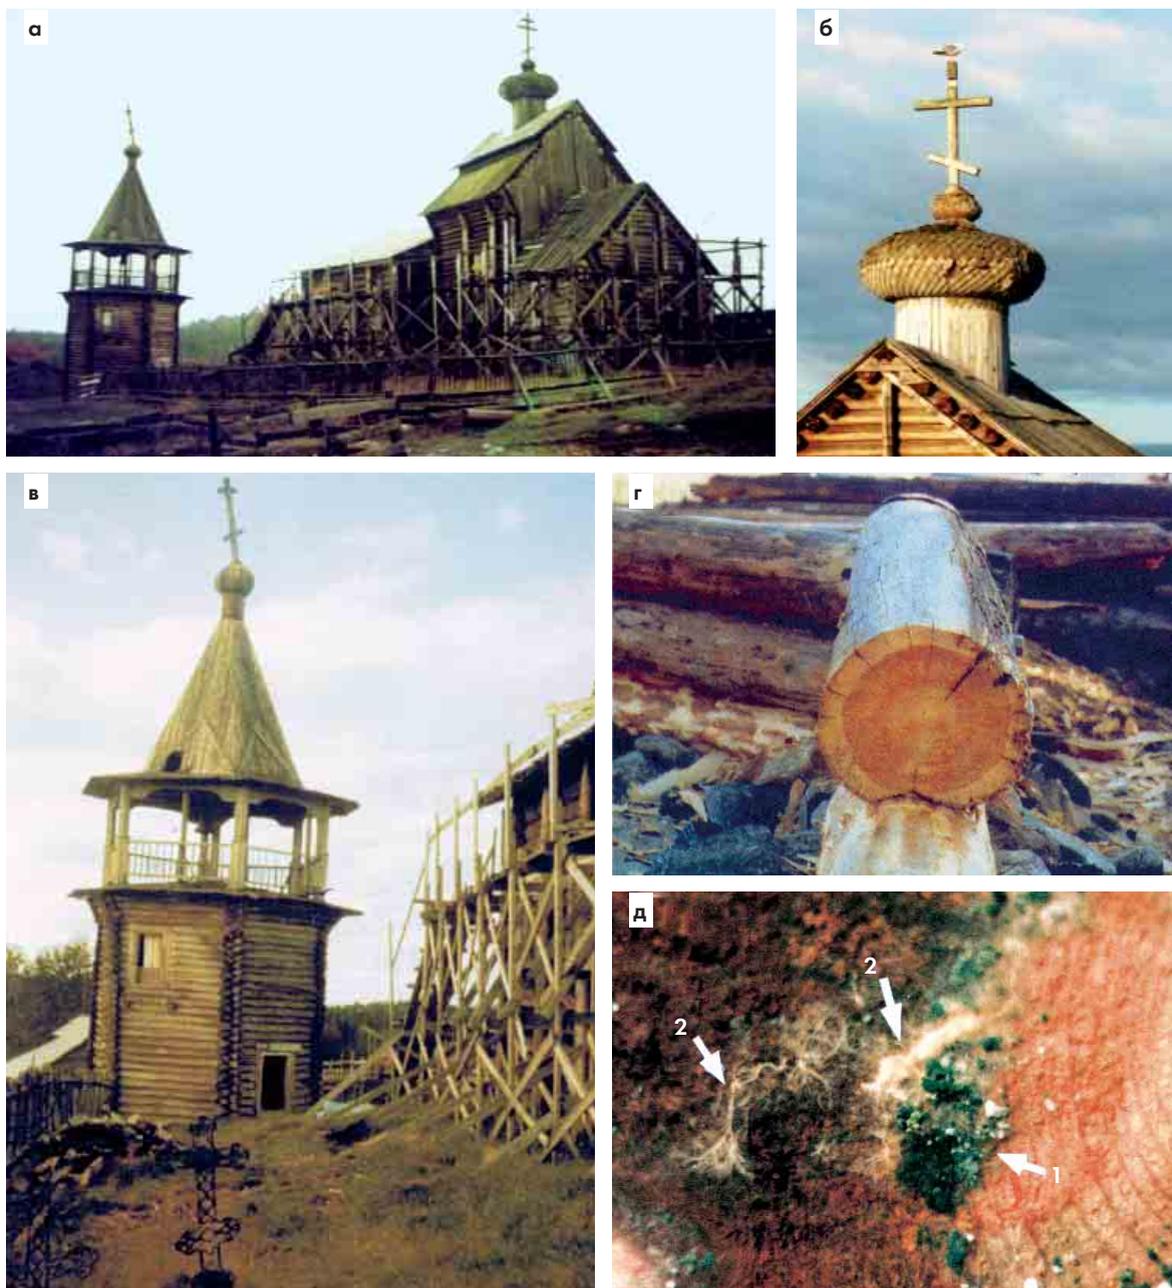
На помещенных во влажную камеру образцах мы наблюдали, как сначала появлялся типичный мицелий кониофоры или серпулы, он начинал расти. Однако очень скоро рядом обнаруживалась активно растущая триходерма. Через несколько дней зона триходермы увеличивалась, а зона дереворазрушающего гриба начинала уменьшаться. Через 1–2 недели мицелий дереворазрушающего гриба исчезал, оставалась одна триходерма. И во влажной камере, и под пленкой на стене, в условиях без искусственного подогрева, победа всегда была за ней.

Рисунок 2. (а) — церковь без обшивки, но до разборки (1992 г.); (б) — двойная главка ковдской церкви; (в) — колокольня до разборки (1992 г.); (г) — спил старого бревна из колокольни; (д) — образец с северной стороны трапезной (наиболее поврежденной), находящийся во влажной камере 10 дней: мицелий триходермы (1) вытесняет дереворазрушающий гриб кониофору (2).

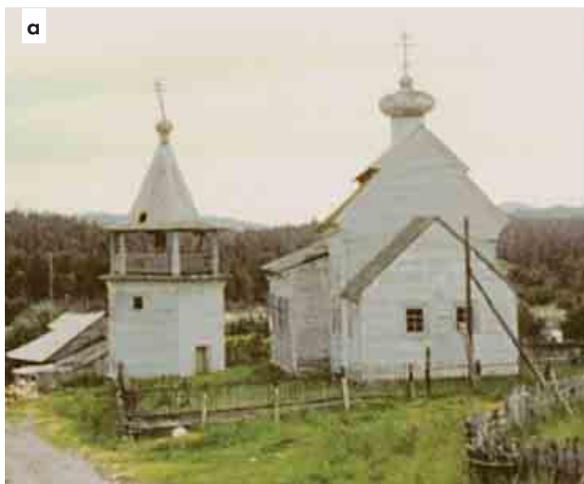
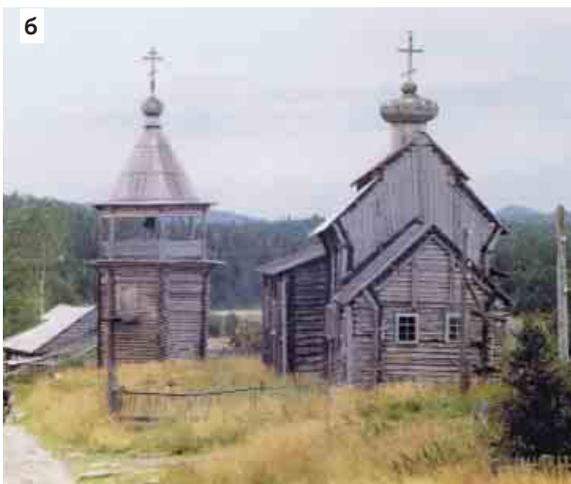
вильнее сказать — сломана) и несколько лет пролежала на земле. Потом ее все же собрали. Но то, что мы все получили взамен, уже не может называться произведением искусства и историческим памятником. Была изменена конструкция шатра. Он был двойным, очень аккуратно и точно сделанным, и очень хорошо резонировал звук колокола. «Уникальная, неизвестная по другим памятникам народной деревянной архитектуры конструкция резонатора представляла собой прикрепленную к стропилам внутреннюю

Для реставраторов это оказалось слишком сложным. Они не смогли повторить работу старых мастеров, шатер стал однослойным, изменил свою форму, и теперь колокол на другом берегу реки уже не слышно, а раньше было слышно. Старые столбы, на которых лежал шатер, зачем-то были растесаны и украшены

Рисунок 3. (а) — Ковдская церковь в обшивке до начала реставрации (1980-е гг.); (б) — церковь, вид с той же точки после переборки колокольни (конец 1990-х гг.).

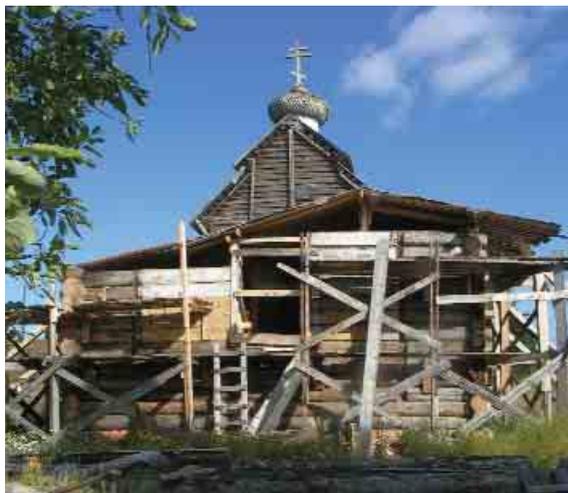
Рисунок 4. Ковдская церковь, лето 2006 г.

Татьяна Вахрамеева. На этот раз разобрана трапезная. Трапезная конструкционно не связана с церковью, только поэтому церковь еще цела. Без всякой переборки в ней заменены нижние венцы, что в деревянных строениях делается регулярно. Это, безусловно, положительный факт, но он не умаляет потери трапезной. Опять же — уничтожен церковный пол, слегка восходящий к алтарю. (Интересно, сколько раз я употребила слово «уничтожен»? Сколько раз должна буду еще употребить?)
